MINISTÉRIO PÚBLICO DO ESTADO DE SERGIPE  
PROCURADORIA GERAL DE JUSTIÇA  
COORDENADORIA DE COMUNICAÇÃO  
RECORTE DE JORNAIS

Jornal da Cidade - 21/05/2015

# MP e Vigilância inspecionam Ceasa

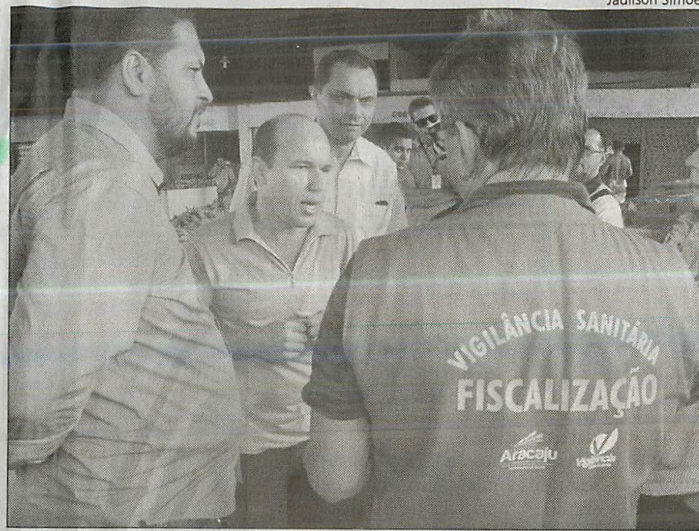
EQUIPE de órgãos municipais e promotoria do MP fiscalizam higiene e estrutura da Central de Abastecimento
